LÄMPÖKUVAUS

Kattoristikoiden vinosauvojen alle muodostuneiden puhallusvilla tunneleiden lämpökuvaus

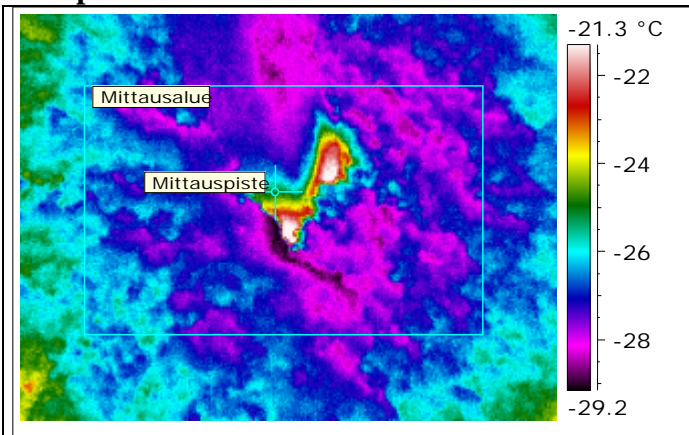
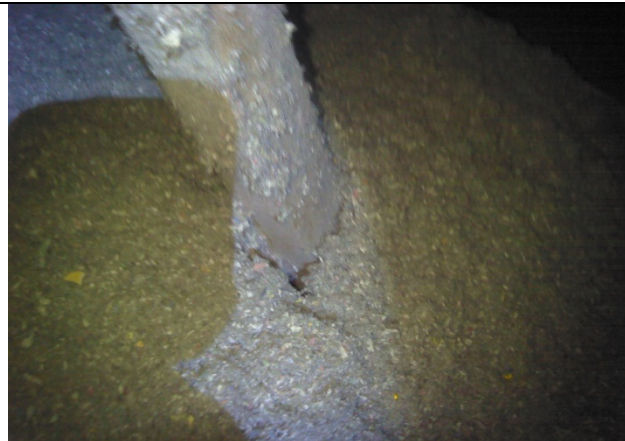
Nro 1.

Yläpohjan vinosauvat olivat noin 65° asteen kulmassa, jolloin puhallusvillan painuman aiheuttama tunneli ei ole kovin suuri 1-2cm. lämpötila ero noin 10°C .

Kommentit: Kattotuolin vinosauvan alapuolisessa villatunnelissa havaittavissa lievää lämpövuotoa.

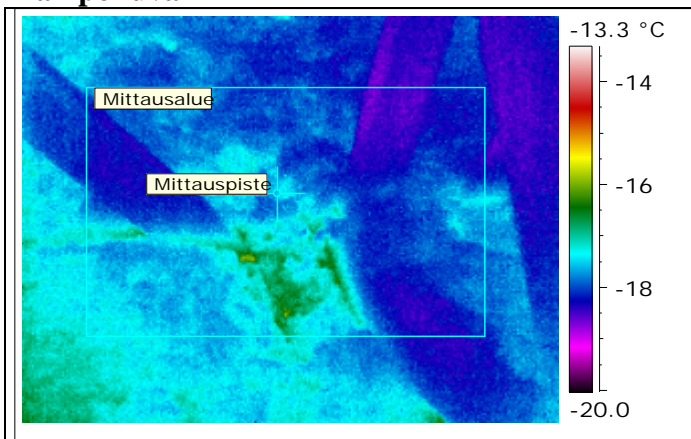
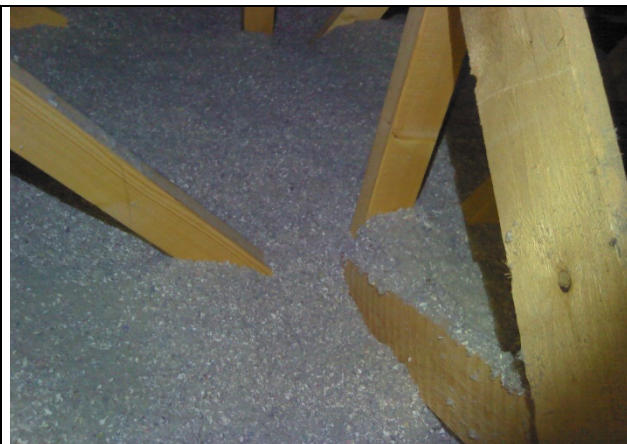
Nro 2.

Kommentit: Kattotuolin vinosauvan yläpuolella ei havaittavia lämpövuotoja.

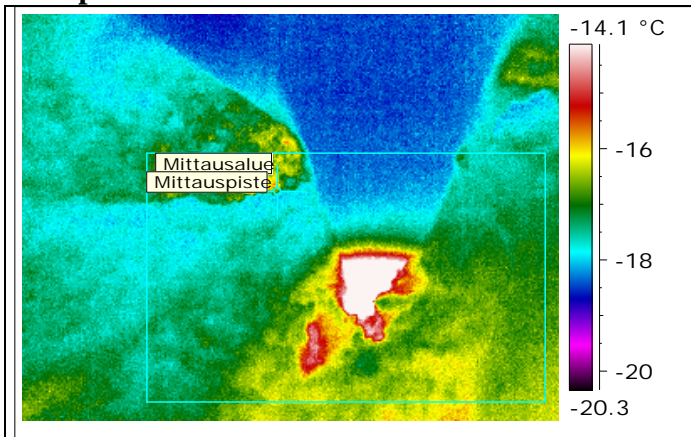
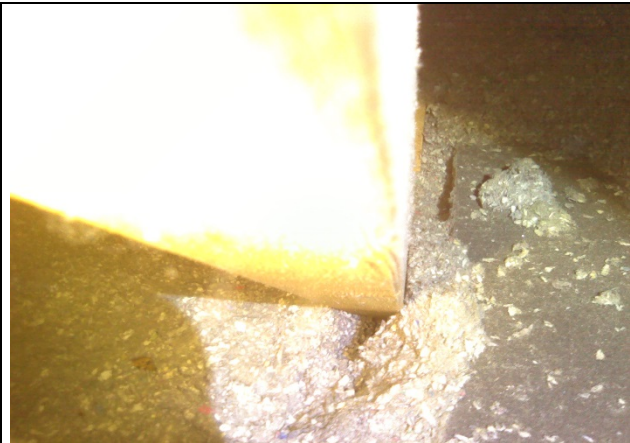
Nro 3.

Yläpohjan vinosauvat olivat noin 40° asteen kulmassa, jolloin puhallusvillan painuman aiheuttama tunneli oli noin 5cm korkea. lämpötila ero noin 14°C .

Kommentit: Kattotuolin vinosauvan alapuolisessa villatunnelissa havaittavissa lämpövuotoa.
