TAMPEREEN TEKNILLINEN YLIOPISTO

TUTKIMUSSELOSTUS NRO RTEK/2538/2018

# **PAINUMAONKALOIDEN VAIKUTUS PUUKUITUERISTEISEN YLÄPOHJARAKENTTEEN LÄMMÖNERISTÄVYYTEEN**

**18.7.2018**

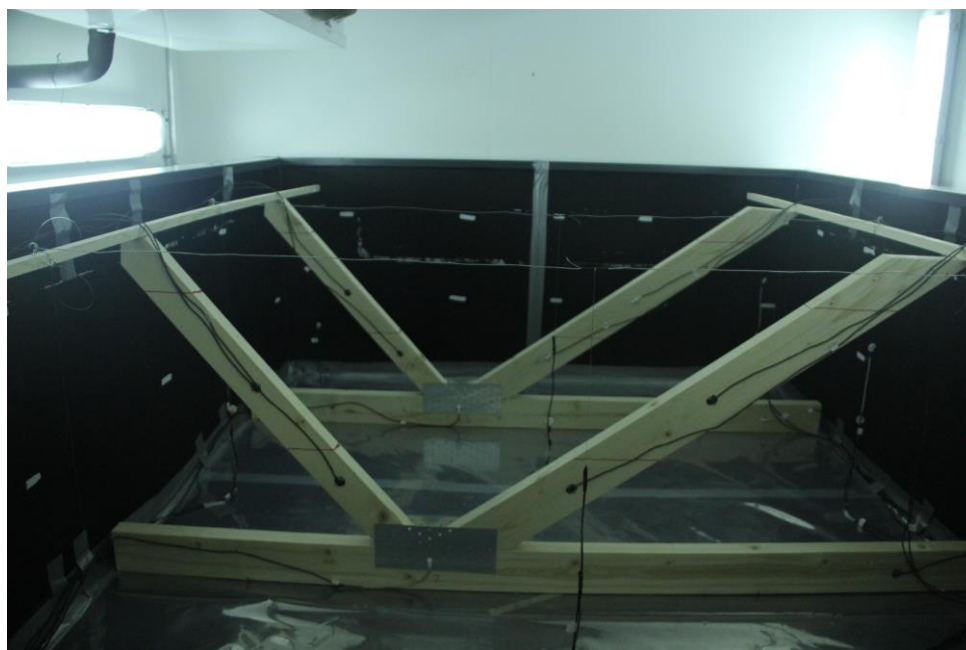
**Kuva L1.2.** Kuva tutkittavasta rakenteesta ennen puhallusvillan asentamista laitteiston tutkimusaukkoon.

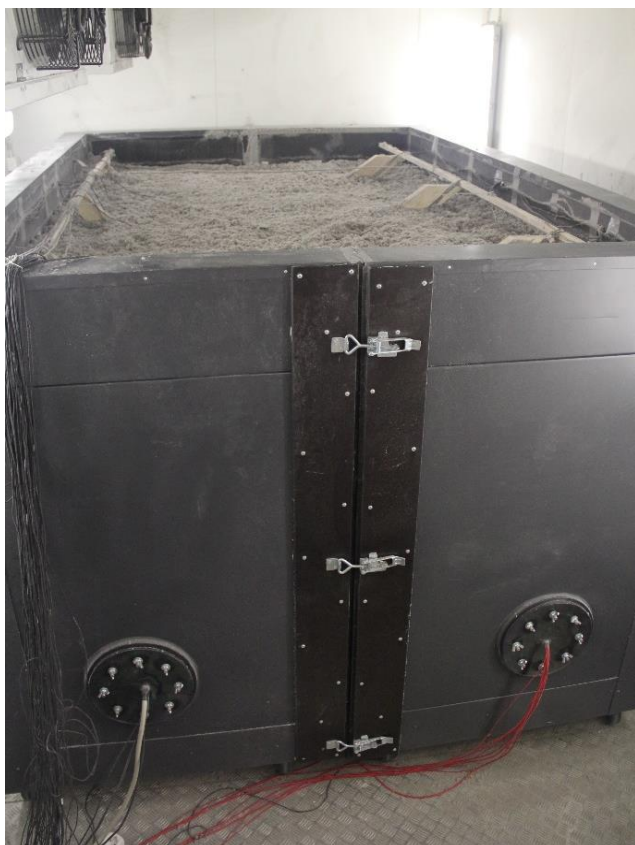
**Kuva L1.4.** Kuva tutkittavasta yläpohjarakenteesta asennettuna tutkimuslaitteistoon. Rakenteeseen on puhallettu 600 mm puukuitueristekerros.

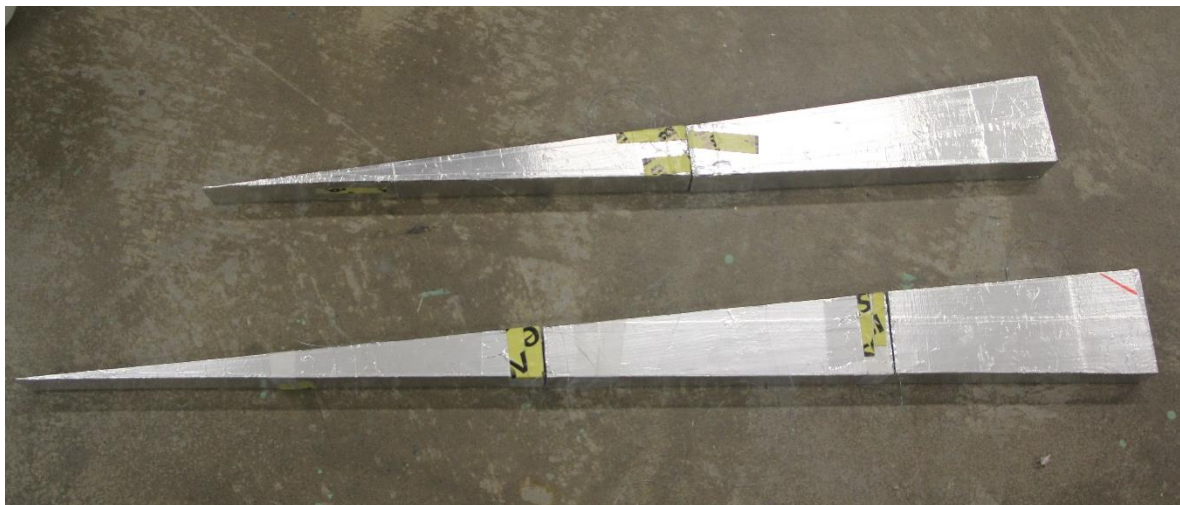
**Kuva L2.1.** Kiilat painumaonkaloiden toteutusta varten.

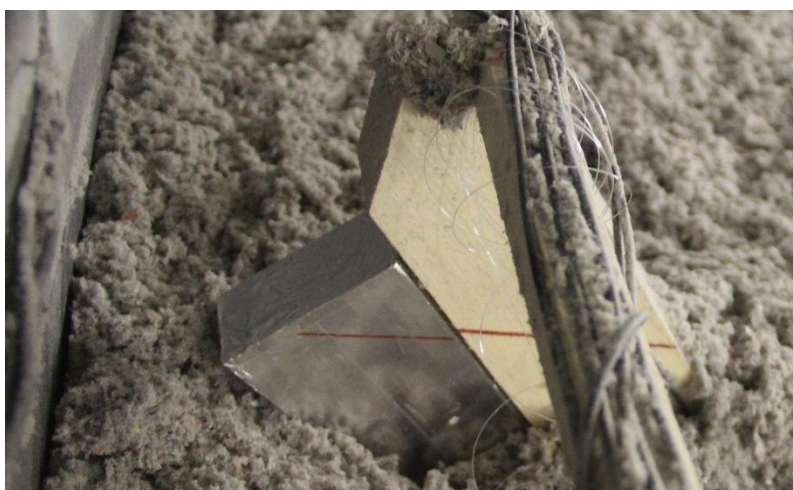
**Kuva L2.2.** Painumaonkaloiden toteutus kiilojen avulla.

Jos lämpötila-anturit olisivat sijainneet vinosauvojen alapinnassa vastaavilla korkeuksilla lämmöneristeen alapinnasta, painumaonkalokokeen ja normaalin kokeen väliset lämpötilaerot olisivat olleet todennäköisesti vielä jonkin verran suuremmat näissä kohdissa, koska anturien ympärillä ei olisi ollut lainkaan lämmöneristettä painumaonkalokokeessa. Anturit sijoitettiin kuitenkin vinosauvojen sivupinnoille, jotta painumaonkalot saatiin tehtyä rakenteeseen kiilojen avulla.

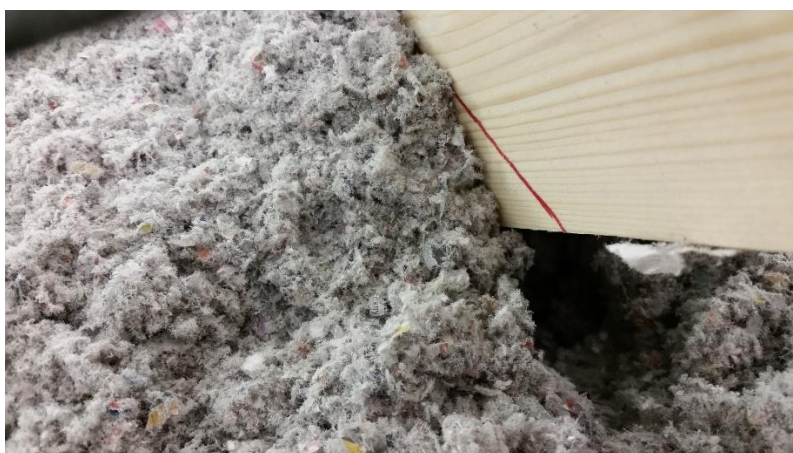
**Kuva L2.3.** Kuva painumaonkalosta vinosauvan alla, joissa eristekerrokseen on mekaanisesti tehty 20 % painuma. Eriste on painunut muualla normaalitilanteen mittausten aikana n. 1 %.

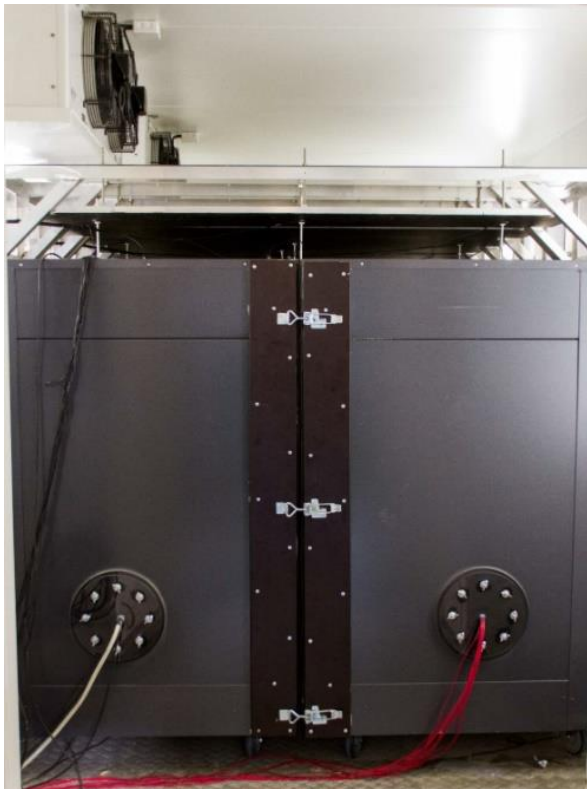
**Kuva L3.3.** Toimintavalmis yläpohjarakenteiden tutkimuslaitteisto, jossa suojakammio on nostettu laitteiston päälle.
