ASETUKSEN 782/2017 MUKAINEN YLÄPOHJARAKENNE

• Suunnittelu- ja toteuttamisperiaatteet

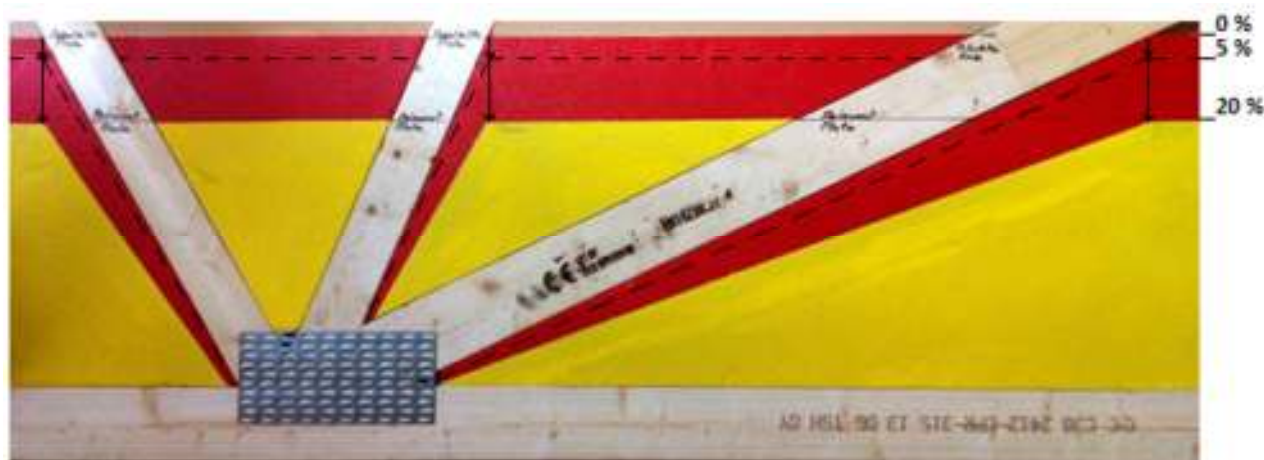
Kuva 2. Tilanne n. 1 vuoden kuluttua rakentamisesta

Kuten kuva 2 ja em. tutkimukset osoittavat, näin ei kuitenkaan ole, vaan noin vuoden kuluttua puhalluksesta eristeen painuttua näkymä yläpohjassa on kuvan esittämän näköinen. Eristeen painumaprosentti n. 20 % (kuvassa 1. katkoviivojen väli) ja se on kuvattu punaisella. Katkoviivalla on kuvattu miltä rakenne näyttää, kun eristeen painuma on n. 5 %.

Edellä mainitut kuvat osoittavat kiistattomasti, ettei ohjeistuksen mukainen materiaalin ja rakenneratkaisun yhteistoiminta toteudu. Seurauksena, kun materiaalien (painuva puhalluseriste) ja rakenneratkaisun (vinosauvoitettu kattoristikko) yhteistoiminta ei toteudu, aiheuttaa painuva puhalluseriste haittaa ja vaikeuttaa yläpohjarakenteen kosteusteknistä toimivuutta kylmäsiltojen muodossa vinosauvojen alapuolella. Näin ollen, ei myöskään toteudu ohjeistuksen kohta:

RIL 249 -2015 ”Energiatehokas asuinrakennus” -kirjassa on kerrottu selkeästi, miten eristeen painumisen vuoksi yläpohjarakenteeseen muodostuu kuvan 2 mukaisia kylmäsiltoja:

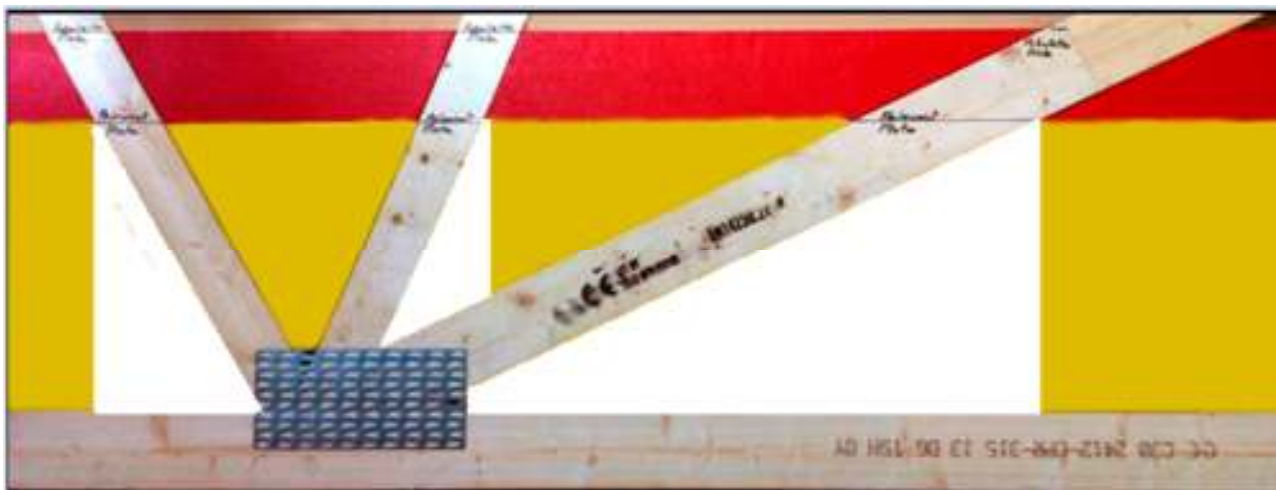
Kuva 3. Ehdotettu ennaltaehkäisevä rakenneratkaisu

Kuvassa 3 on yksi esimerkki markkinoilla jo olevasta yläpohjarakenteesta, josta on poistettu kylmäsilat rakenneratkaisulla vinosauvojen alapuolelta ennen eristeen puhaltamista. Rakenneratkaisua käyttämällä poistetaan negatiiviset kulmat yläpohjarakenteesta ennen eristeen puhallusta, jolloin eriste painuu pystysuoria pintoja pitkin kylmäsiltoja aiheuttamatta. Tällä tavalla toteutettuna yläpohjarakenne täyttää uusien asetusten ja ohjeistusten vaatimukset painuvaa puhalluseristettäkin käytettäessä eikä vaadi rakennuksen elinkaaren aikaisia huolto- ja korjaustoimenpiteitä tältä osin verrattuna kuvan 2 tilanteeseen.

Edellä esitetty rakenneratkaisu on LäSä Lämmönsäästäjät Oy:n patentoima ja mallisuojeuttu rakenne, ns. ”Energiaoptimoitu ristikko”. Painumattomasta eristeestä valmistetut eristepalat on asennettu kattoristikon vinosauvojen alapuolelle, jolloin puhalluseristeen painuminen ei aiheuta kylmäsiltoja vinosauvojen alle. Käytettävä materiaali on CE-merkitty, palosuojeuttu sekä elastinen huomioiden ristikon elämisen esim. kosteuden ja lumikuormien vaikutuksesta. Ratkaisusta löytyy lisätietoa osoitteesta www.lasat.fi.
